Assens Kommune

360⁰ turistmæssige tiltag omkring Vestre dækmole / Vestre molehovede

Rapport for besigtigelse af eks. Vestre molehovede

20. januar 2015

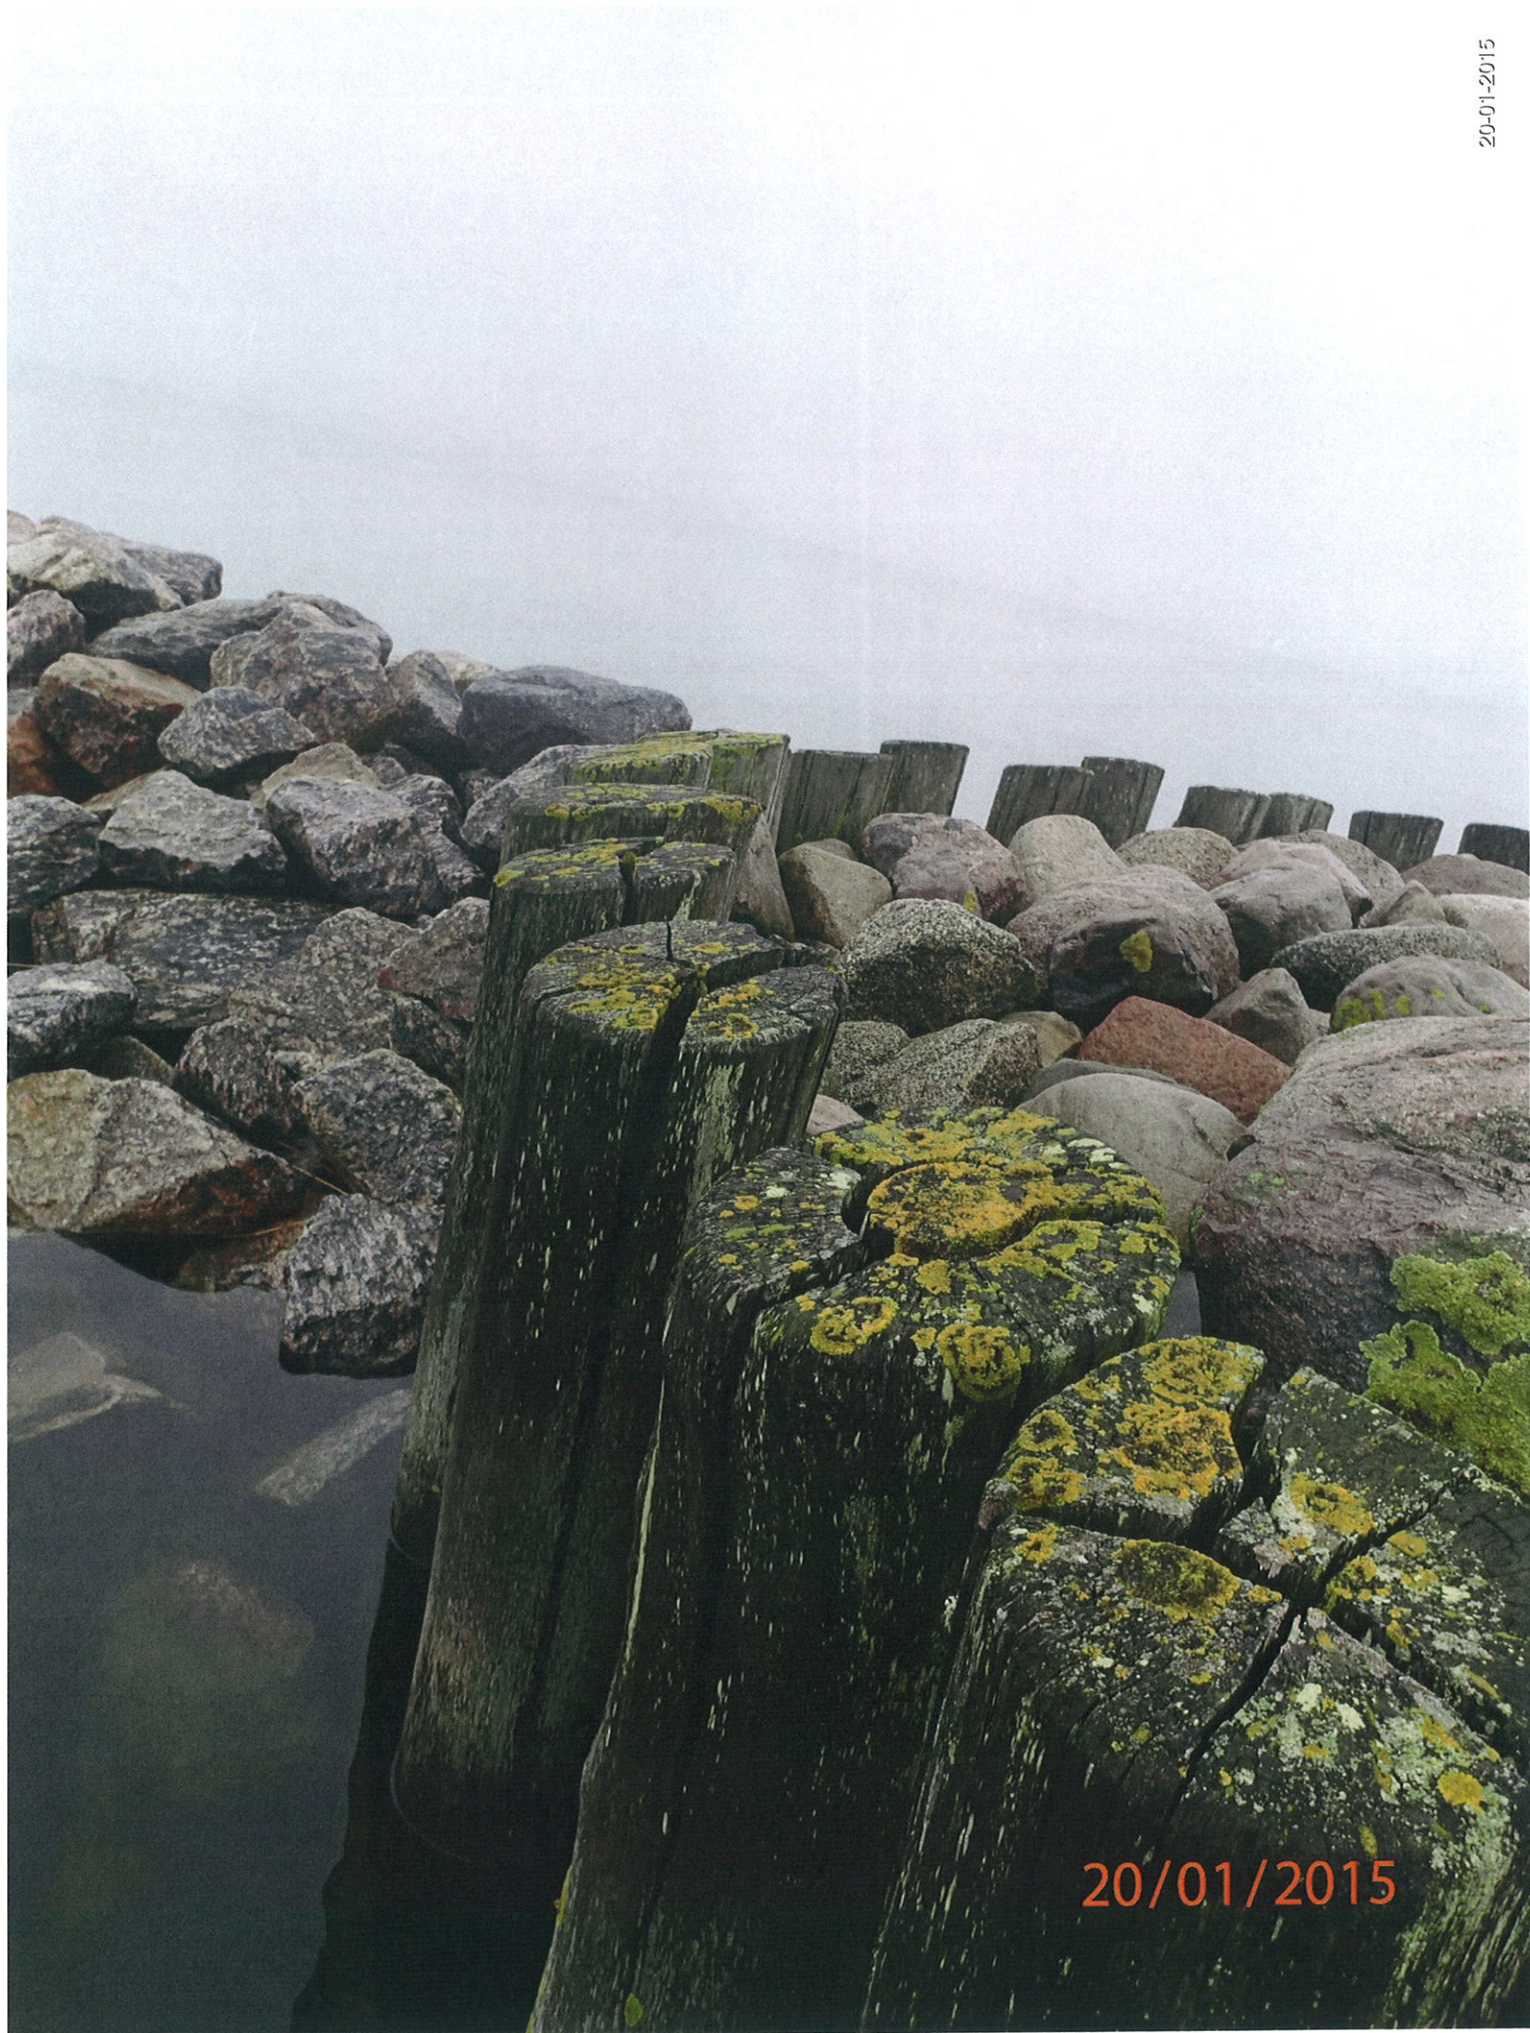
F1. sydøst

Molehovedets pæle er ca. Ø335 mm hårdtræspæle nok "Basralucus" der er rammet med centerafstand på ca. 600 mm. Pælens toppe er lig rodenden på stammerne. Der er desværre ikke gjort nogle tiltag til at sikre pæletoppene mod nedsivende vand og frostvirksomheder – og senere råd (blikhatte / skrån afskæringer / pgs.). Der ses d.d. således betragtelige revnedannelser i mange pæletoppe. (Foto 1 til foto 5).

Under strækket, det vil sige i ca. daglig vande, ses pæletværsnittet stort set upåvirket af top-revnerne.

Vi vil foreslå at molehovedets sten fjernes langs randen og at der derefter udformes en sådan afskæring af pæletoppene, at disse kan indstøbes i en cirkulær beton-hammer der støbes direkte ovenpå pæletoppene, fra kote ÷ 0,30 og opad. Herefter ifyldes stenene igen.

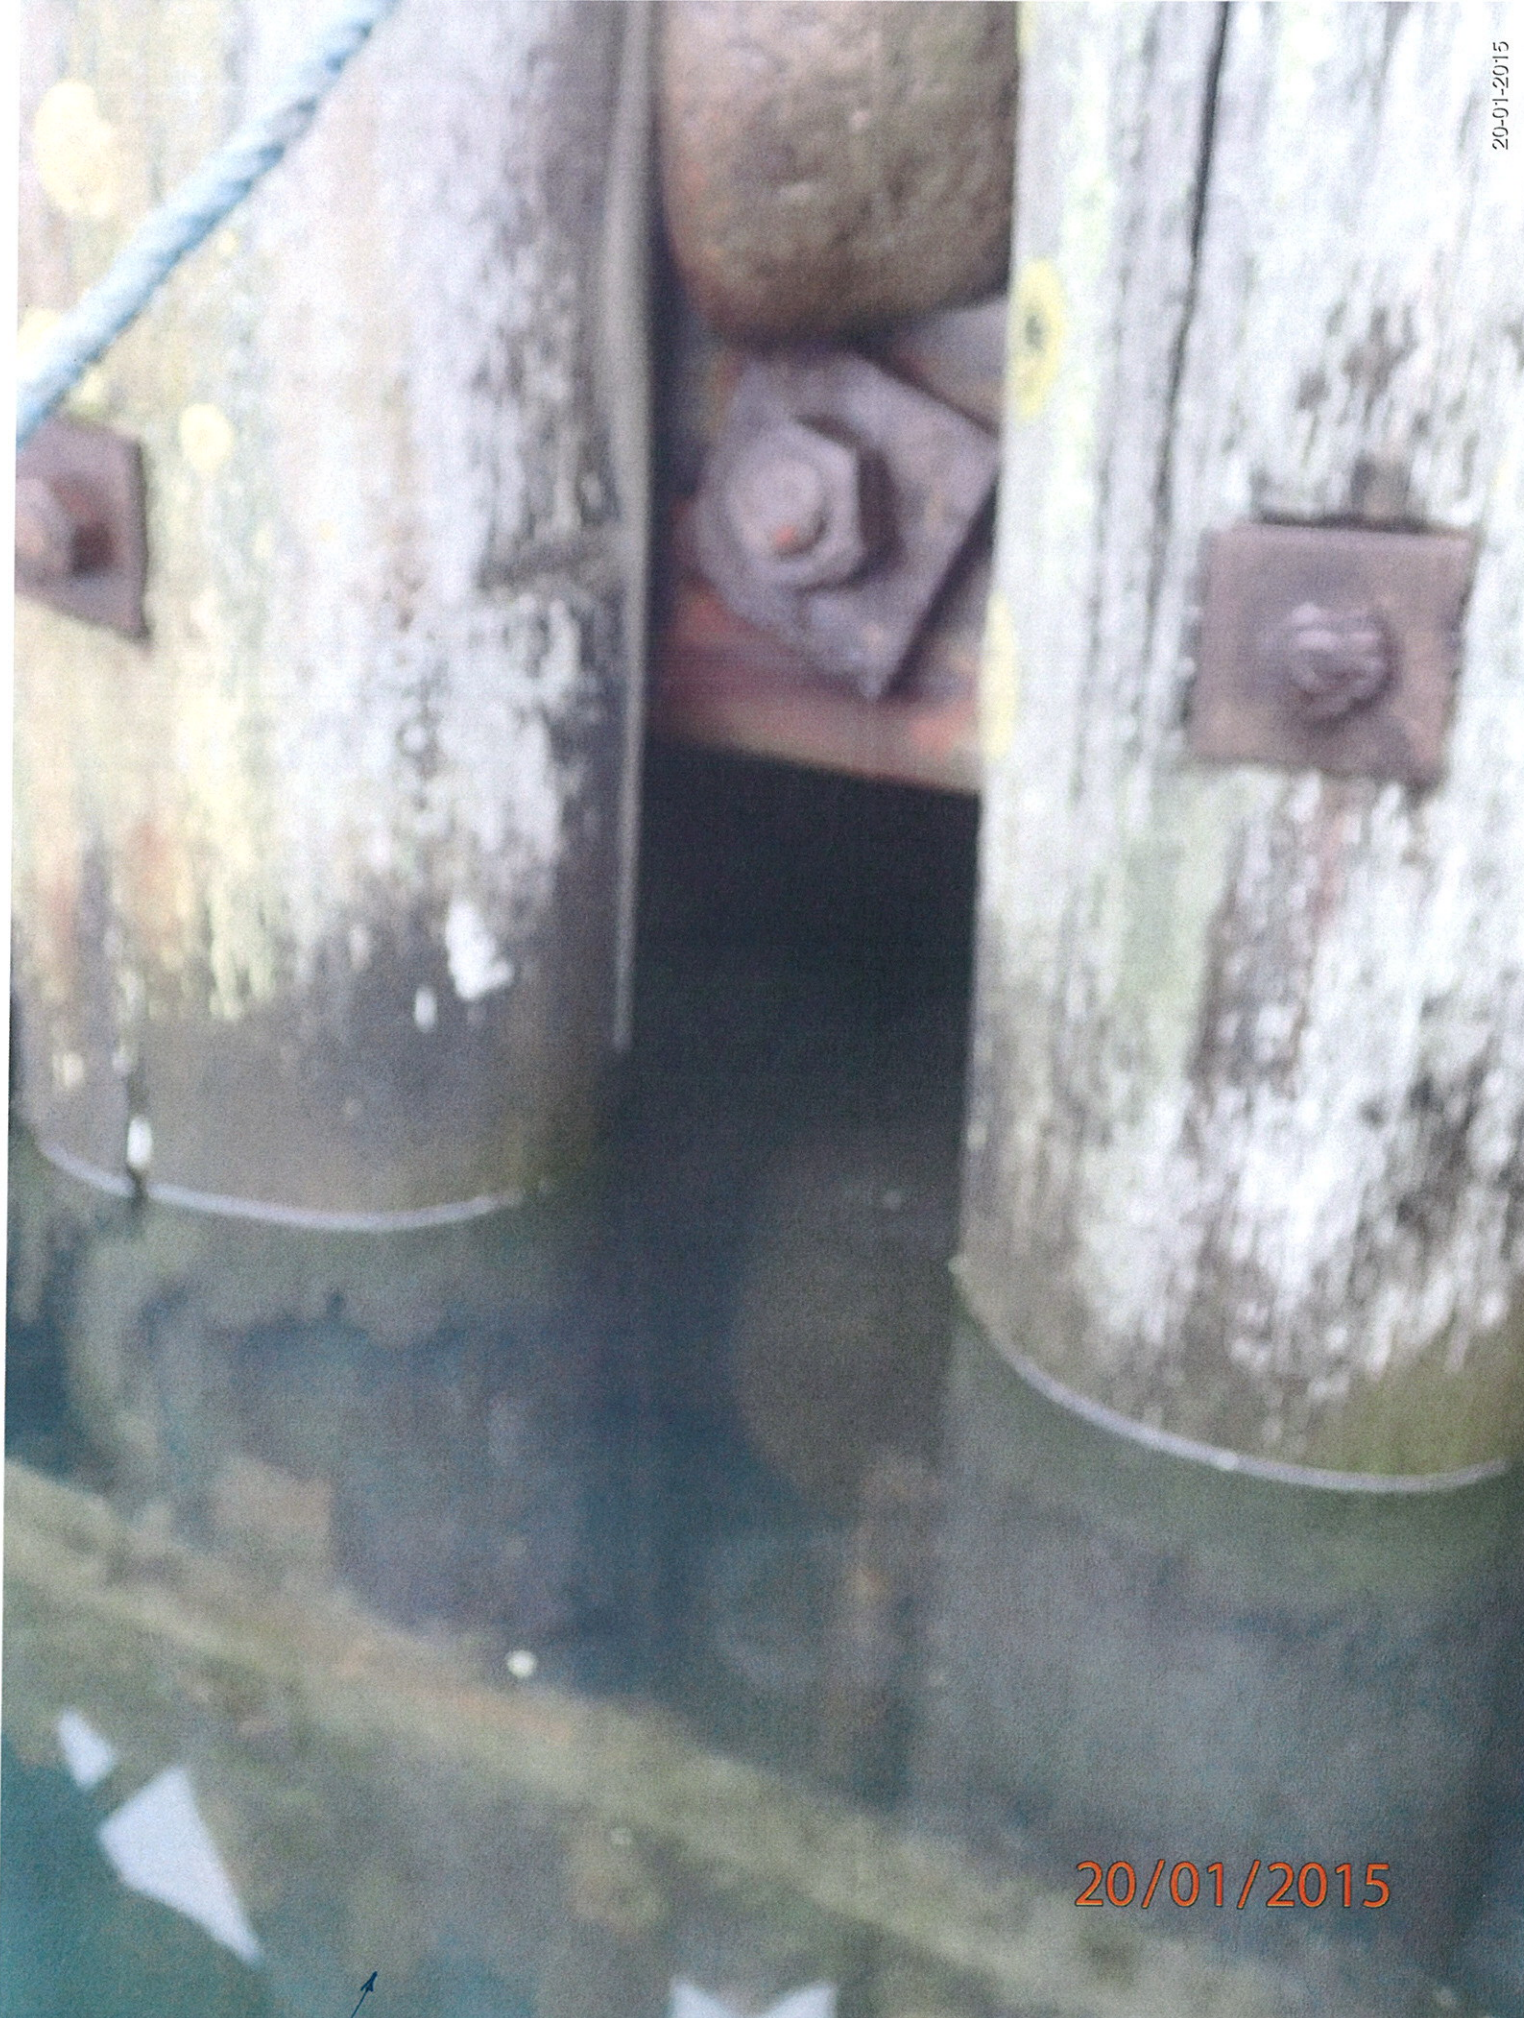
FG: Tross bånd

Pælene er som sådan, ganske genanvendelige, ifald man kan renovere / beskytte pæletoppene. I kote + 0,00 til ÷ 0,25 DVR findes et trækbånd 25 x 250 der samler – og modvirker hovedet udadgående stentryk.

Der findes ankre fra side til side i de to parallelle molestykker. Se foto 6 og foto 7.

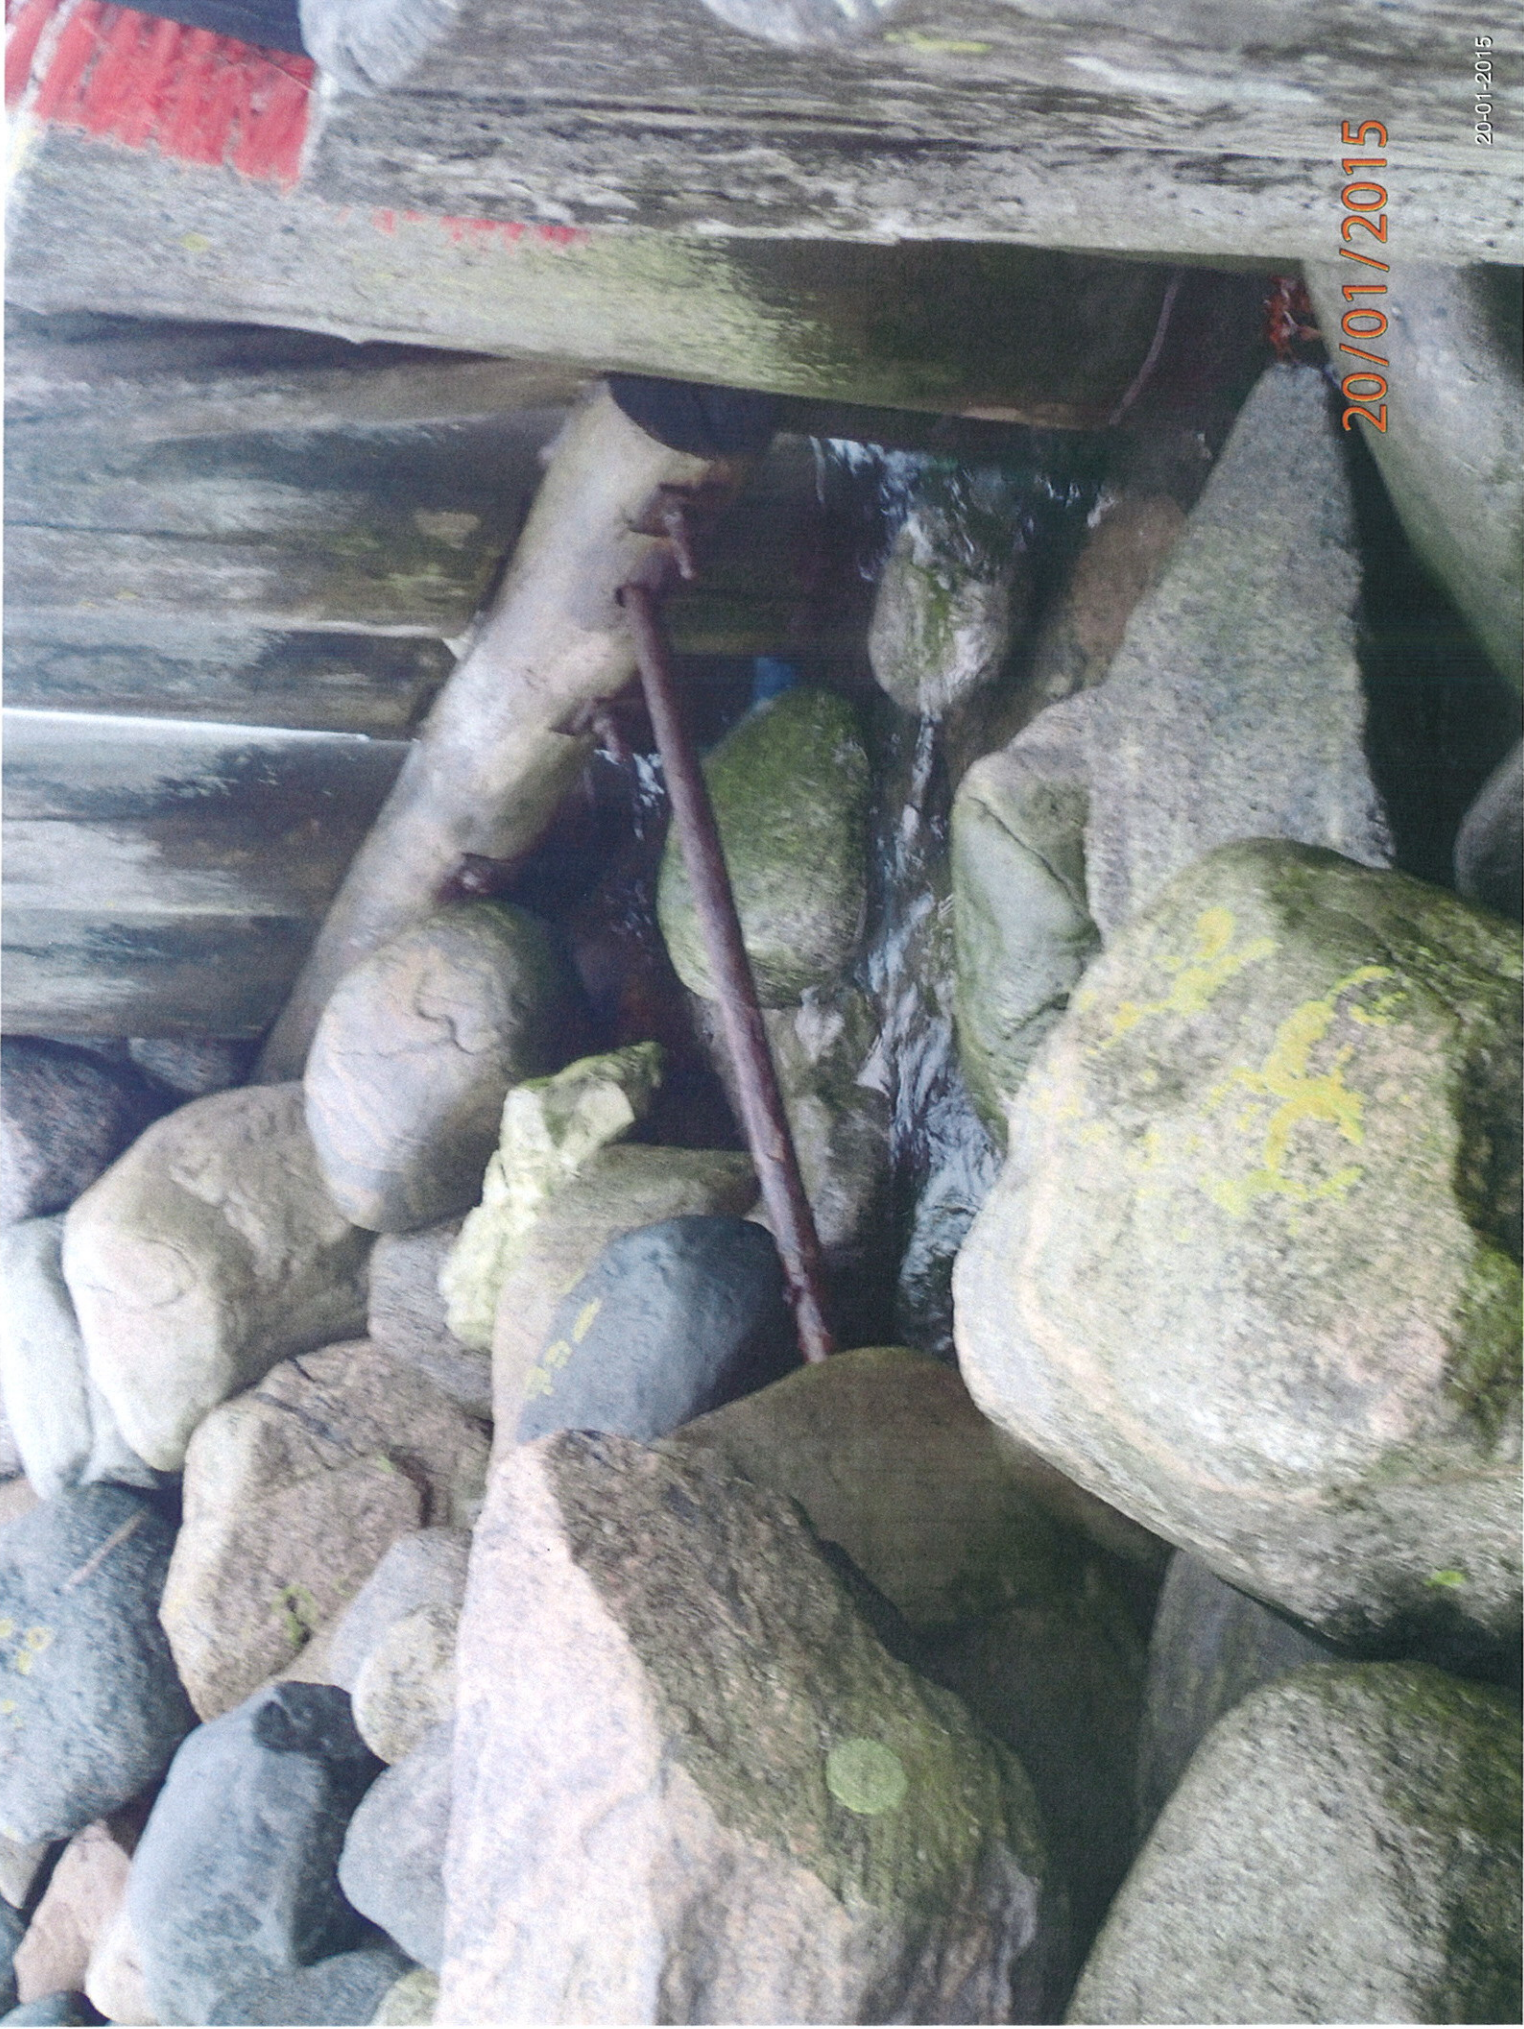
F7
Andre
SETMAN
GER

Der fandtes op til 1,2 m sætninger – eller mangel på sten i hovedets nordvestre del. Foto 7 viser bl.a., at de anvendte sten er for små. Der er blødbund på stedet, men det er mere sandsynligt at stenene er suget ud af bølgerne mellem molens pæle. (Der mod nord nok er ødelagt af skibsstød).

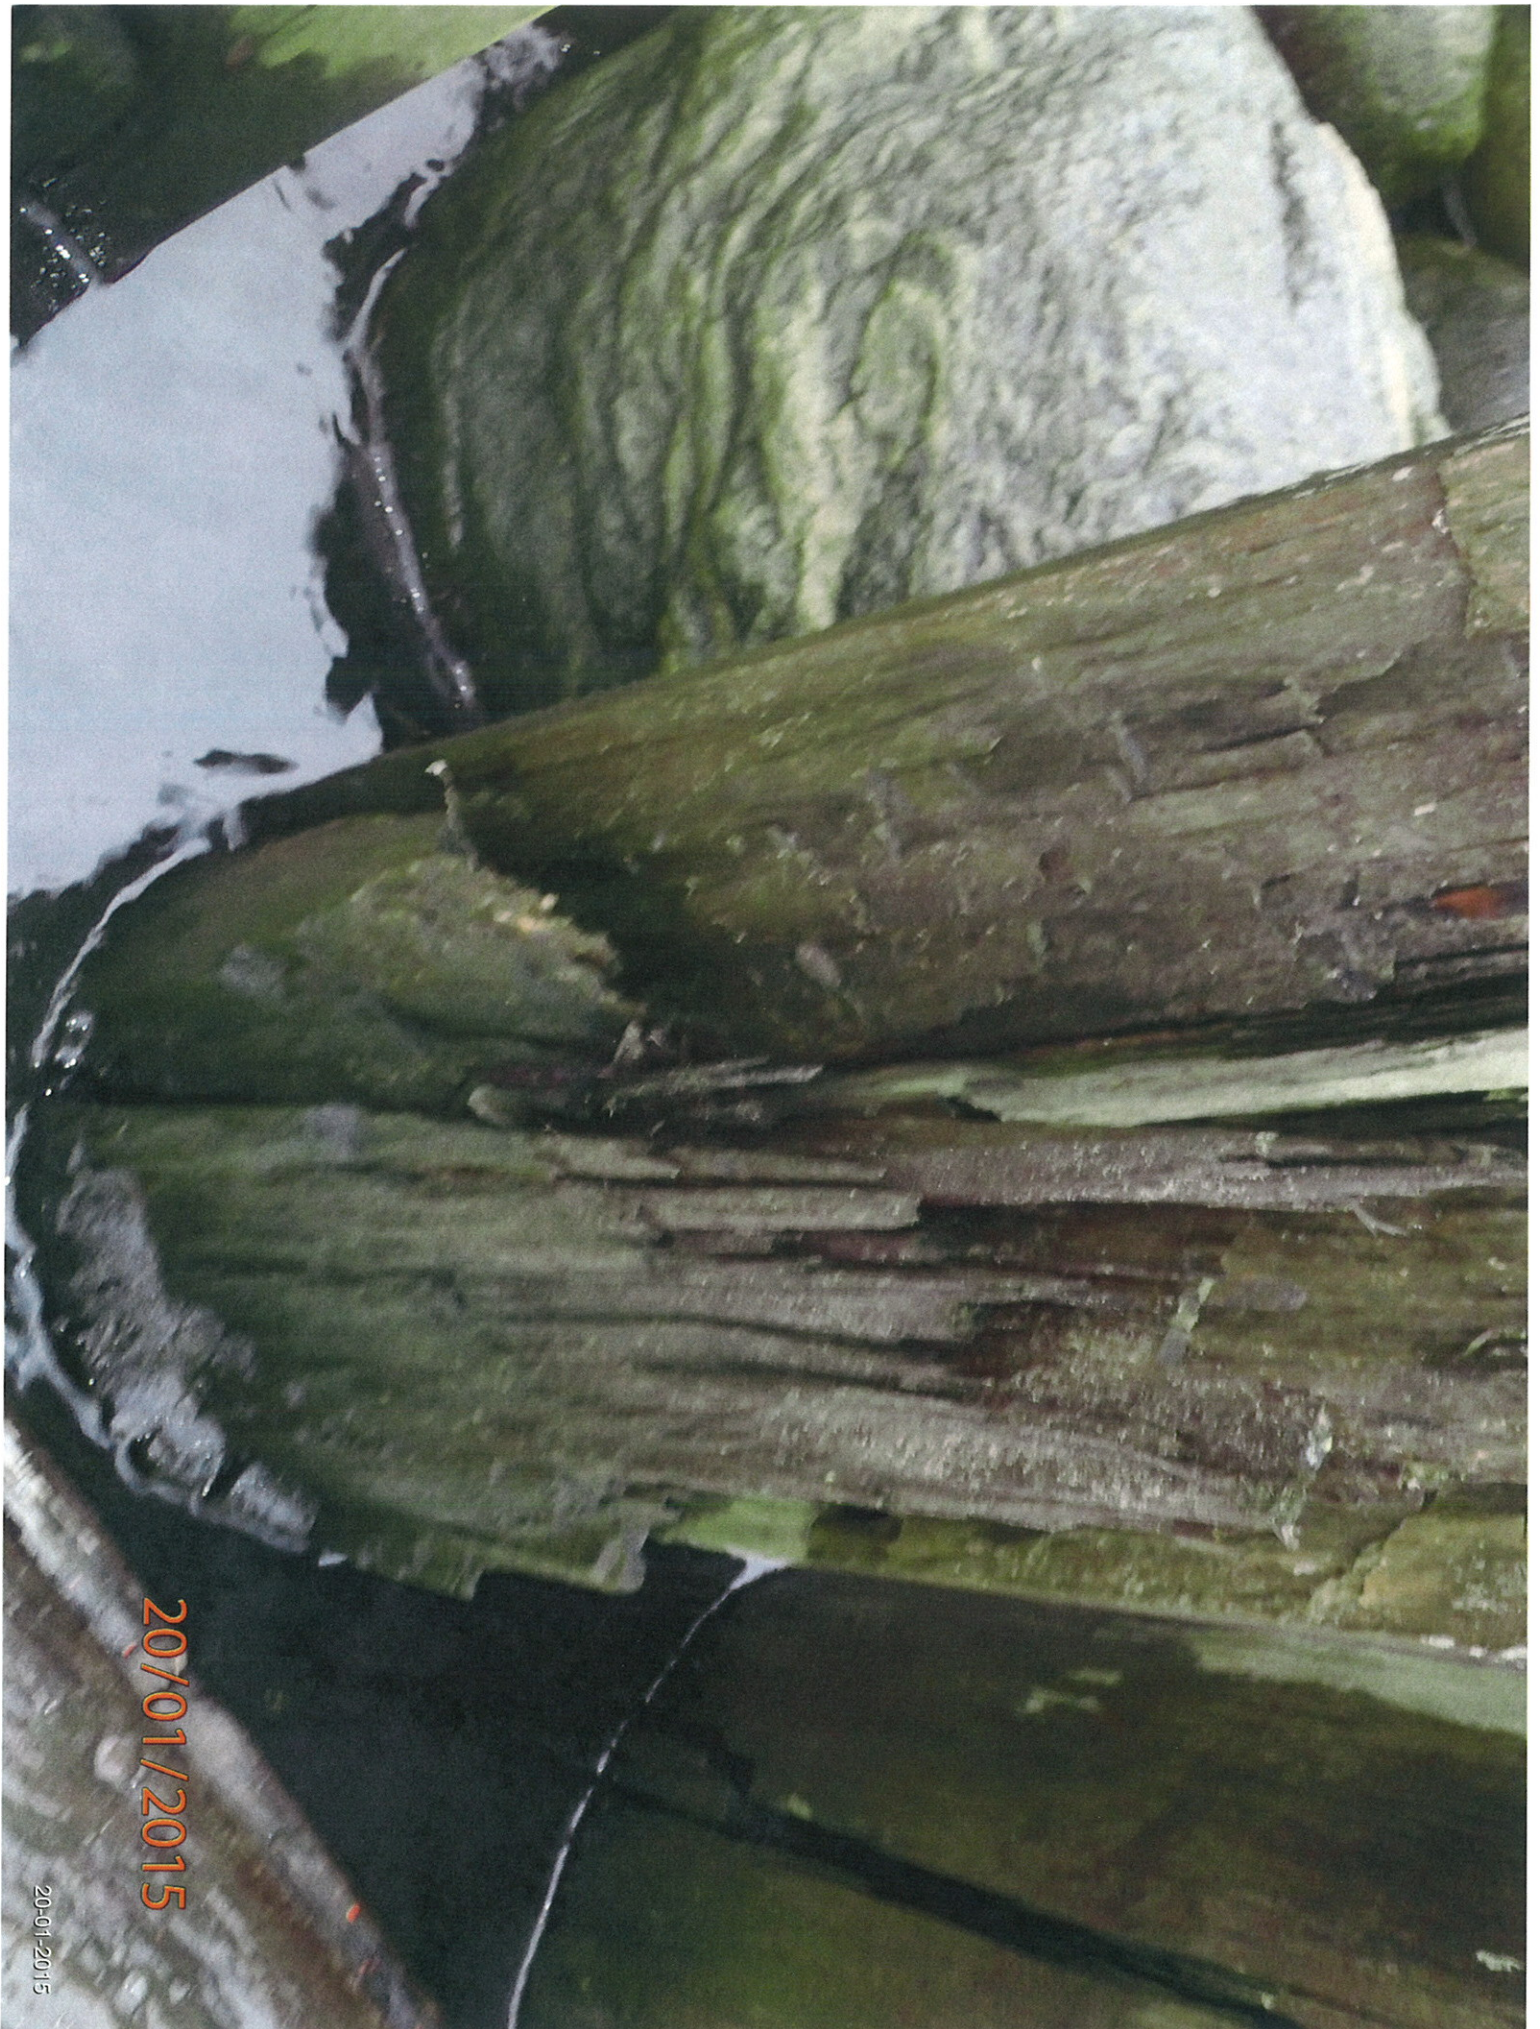
Molens pæle er generelt toprevnede – og i den nordre bue findes 9 pæle der er aldeles flækket og senere bølgeknækkede i toppen. Se foto 8, 9 og 10. Pælene er således dårligst i den Ndr. bue, - nok grundet påsejlinger – eller islast.

Det er til overvejelse om hovedets nordre del bør sikres via en ny buedel, ret nord for den eksisterende. Dette da de 9 derværende pæle er i ringe forfatning. Det er tænkeligt at disse nye pæle enten sammenbygges til det eks. hoved via forlængelse af eks. trækbånd, - eller evt. udført således at pælene blot har fat i det eks. trækbånd – og således påboltes dette – før ny betonhammer påstøbes.

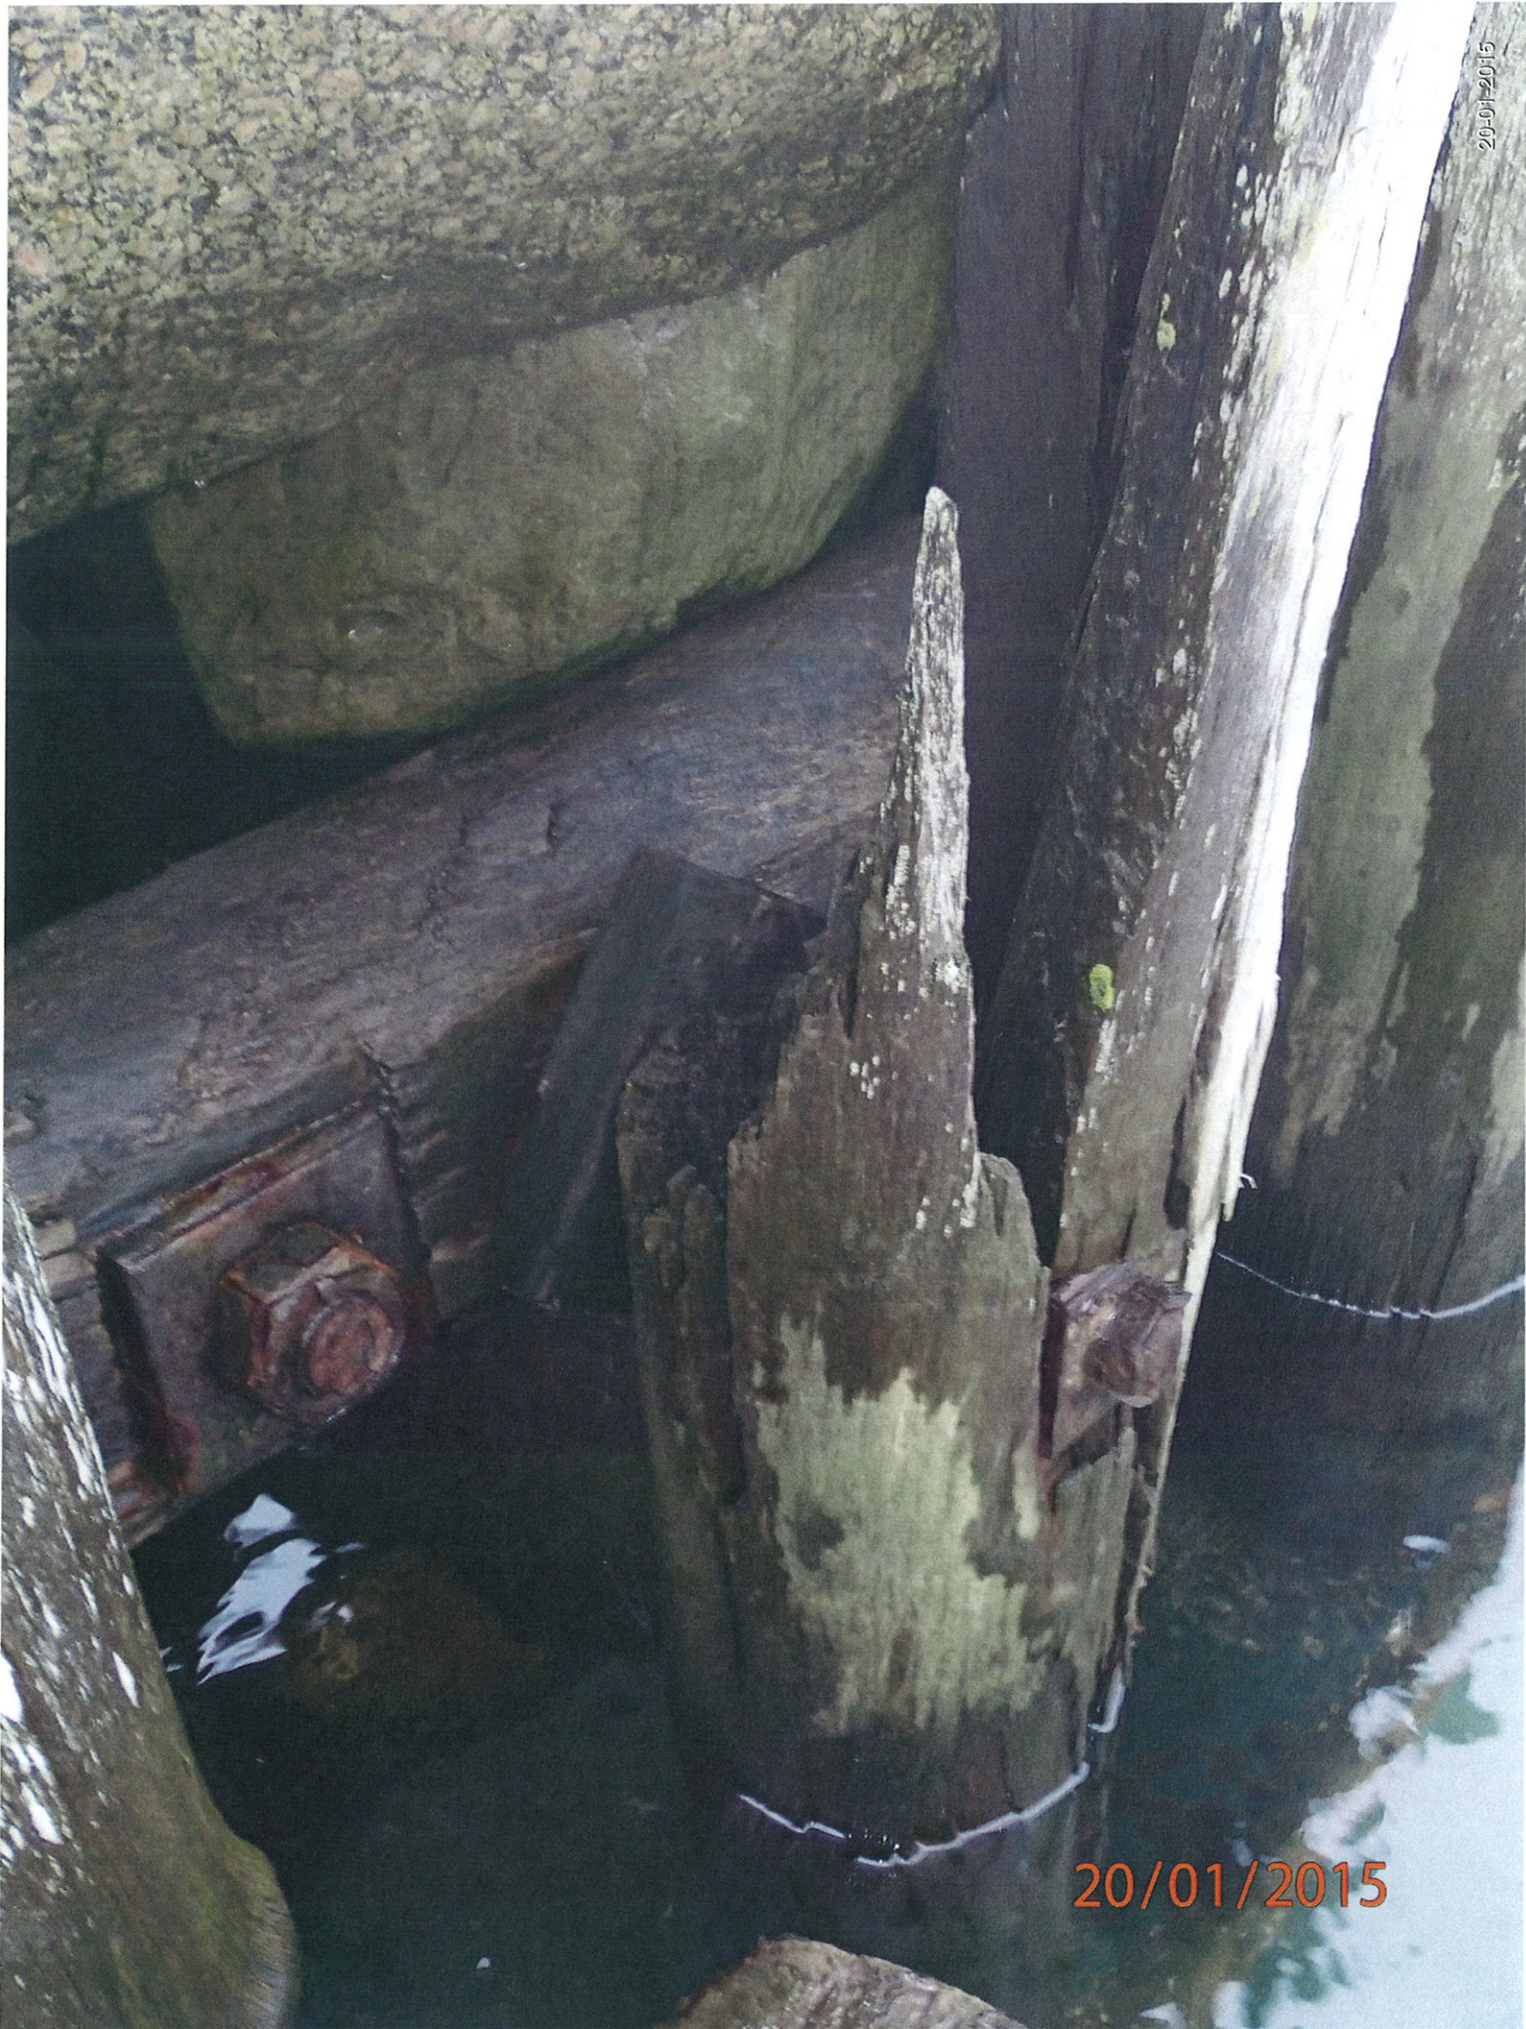
Flo
skib-
stæd?
Beagle
vdsig
2.

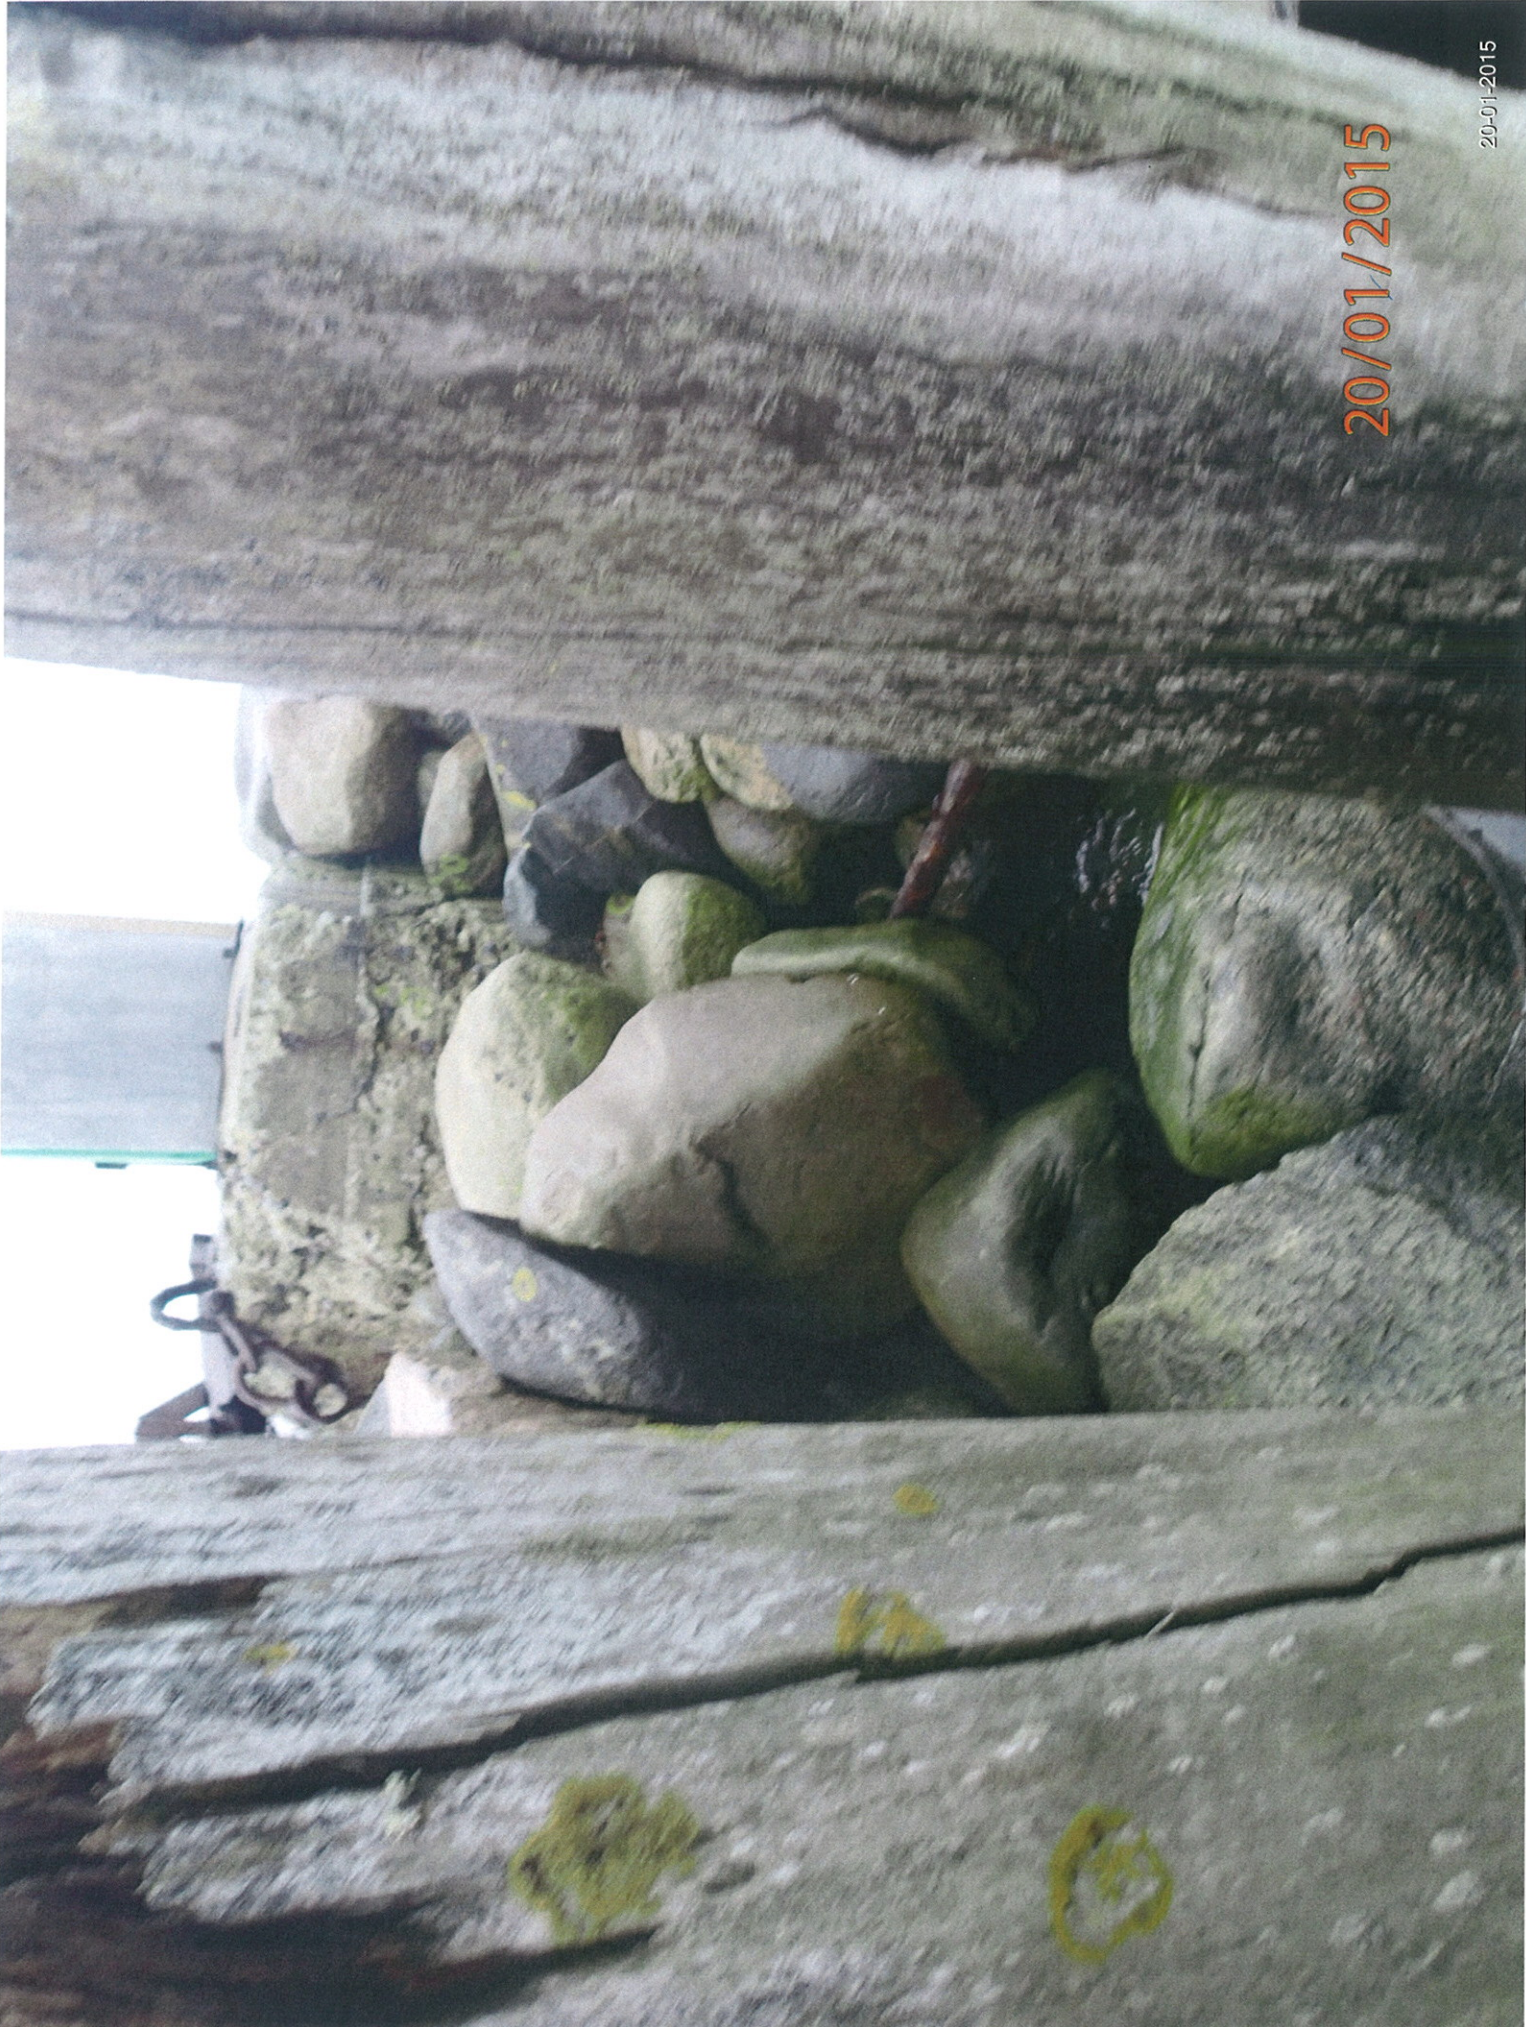
Trækbåndet, bl.a. foto 11 er fundet intakt og i passende styrke. Noget forbavsende er der ikke tale om særligt rustangreb på båndet.

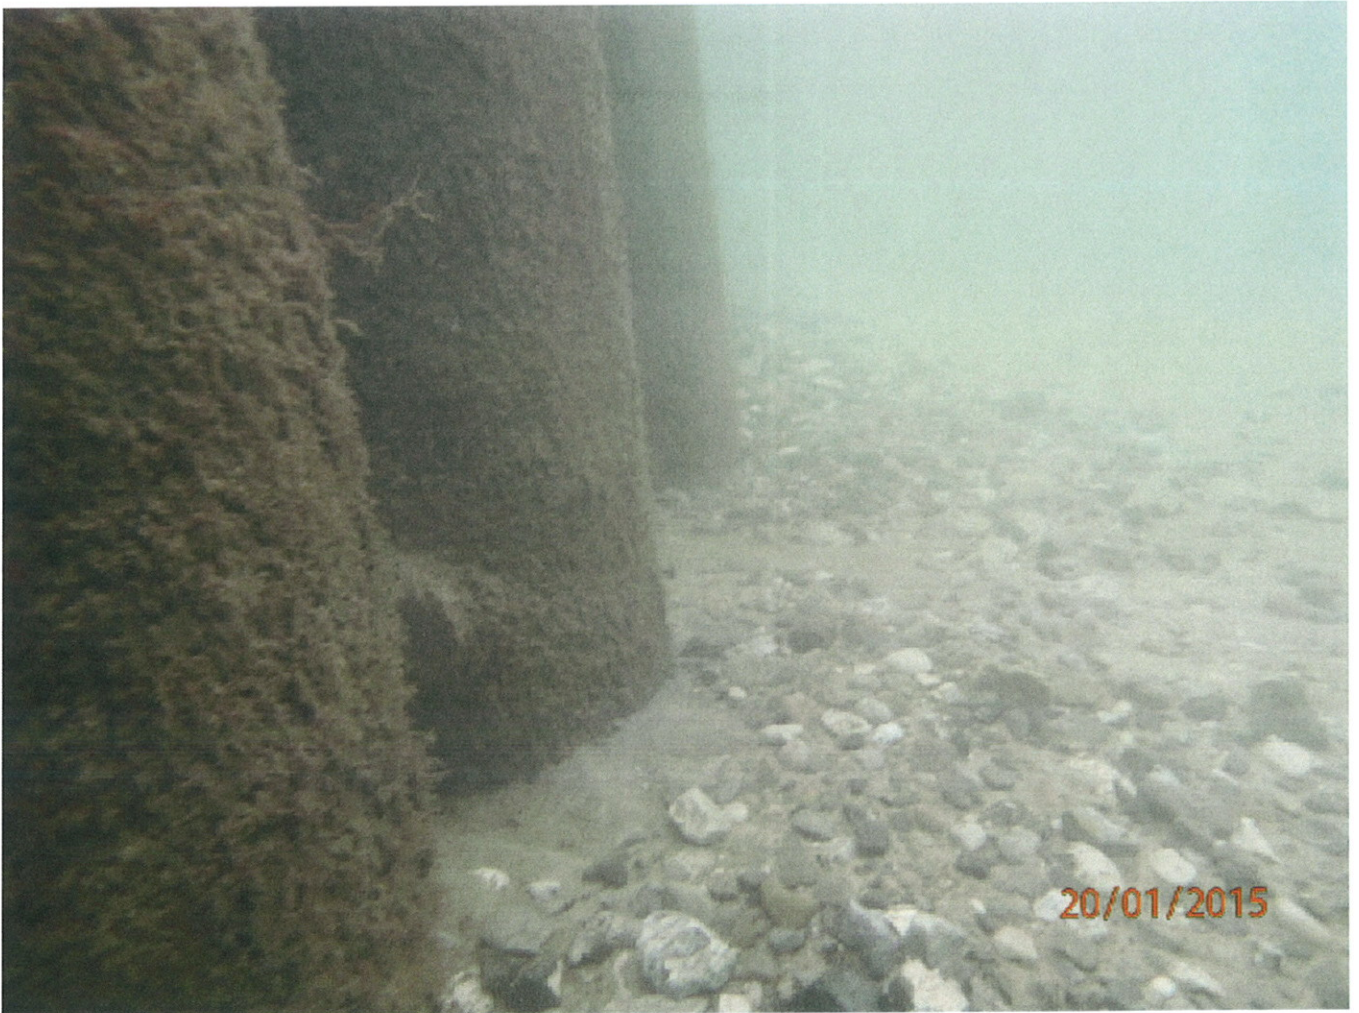
F13 TILSANDING SW

Der ses en betragtelig *tilsanding* fra sydvest mod nordøst.

I 1962 var der 4 – 5 m dybt – hvor der i dag er 1 til 2,5 m. Se foto 13 og 14.

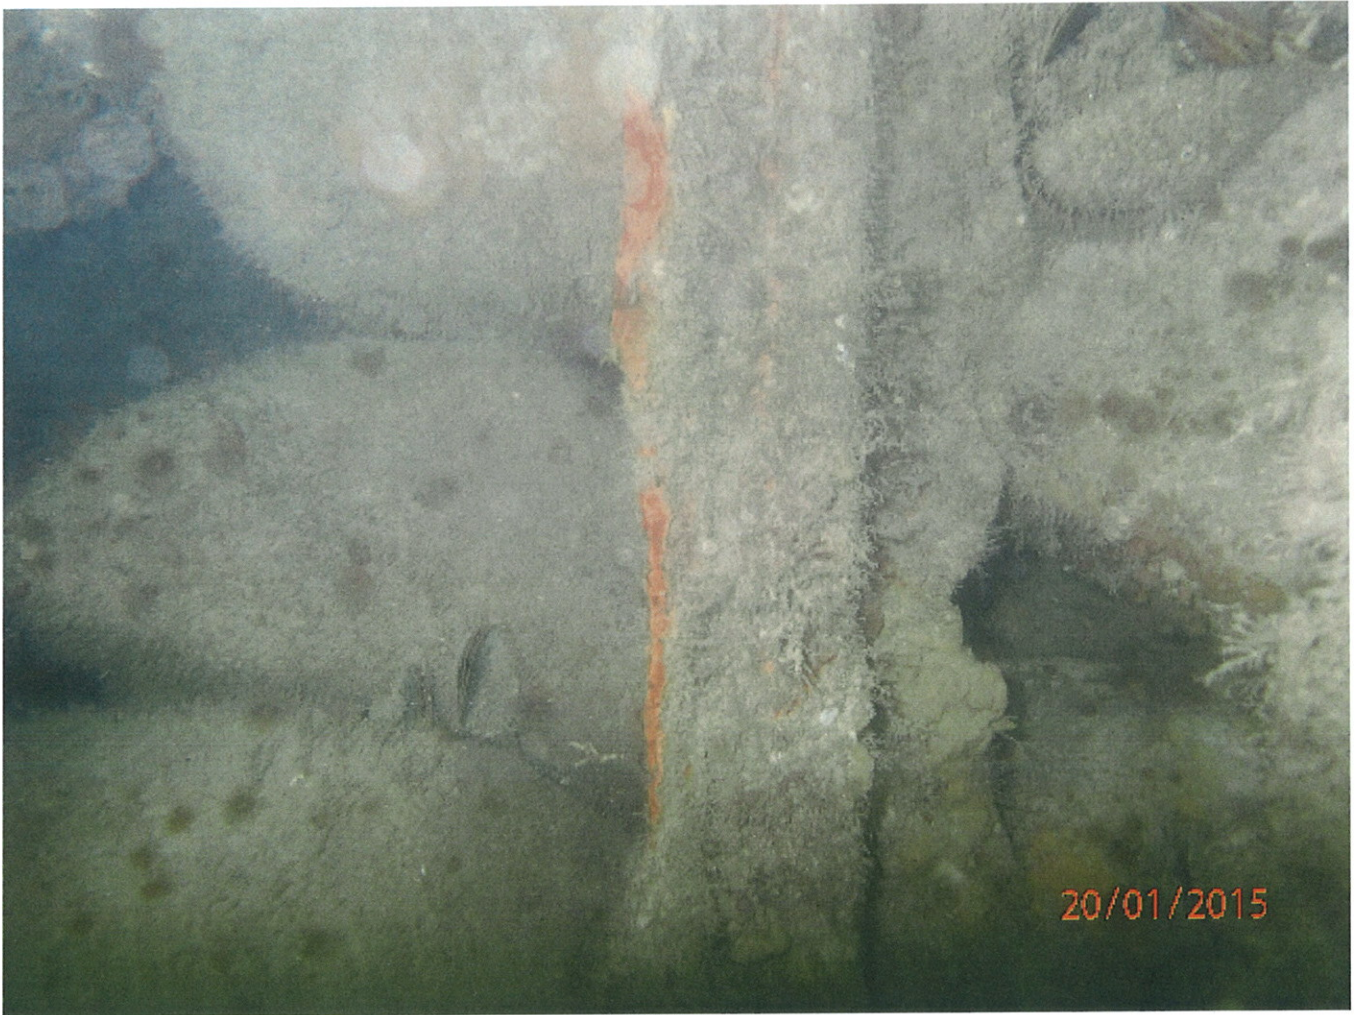
F15

Der fandtes rester af den oprindelige stålsponsede, inderste kasse. Foto 15 og foto 16 viser disse stålsponsrester.
