Assens Kommune

360⁰ turistmæssige tiltag omkring Vestre dækmole / Vestre molehovede

Rapport for besigtigelse af eks. Vestre molehovede

20. januar 2015

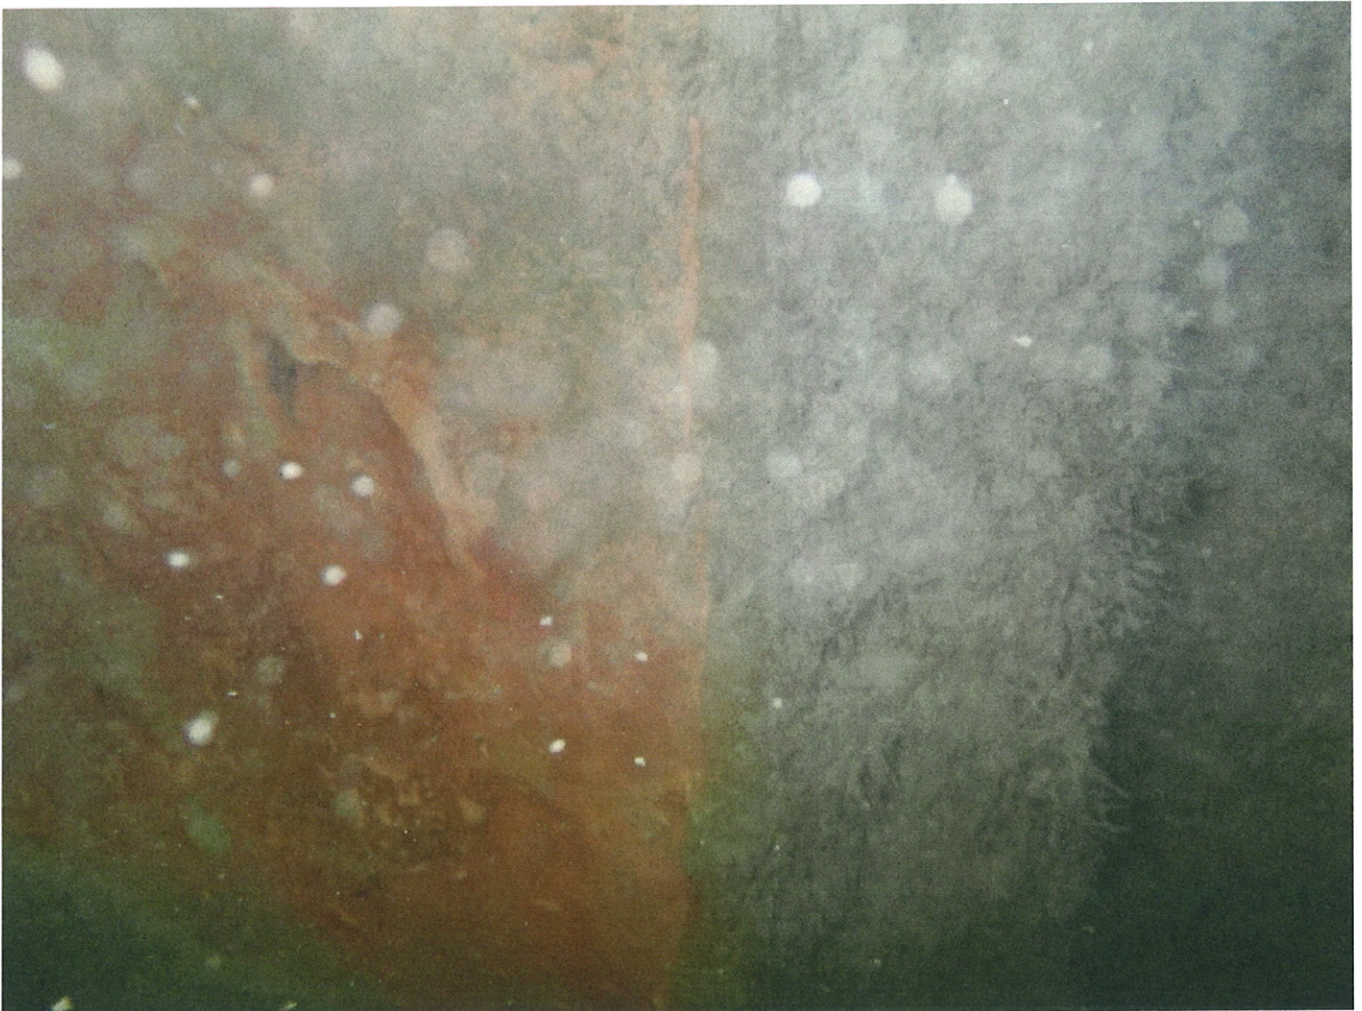
F16

Der fandtes rester af den oprindelige stålsponsede, inderste kasse. Foto 15 og foto 16 viser disse stålsponsrester.
