Assens Kommune

360⁰ turistmæssige tiltag omkring Vestre dækmole / Vestre molehovede

Rapport for besigtigelse af eks. Vestre molehovede

20. januar 2015

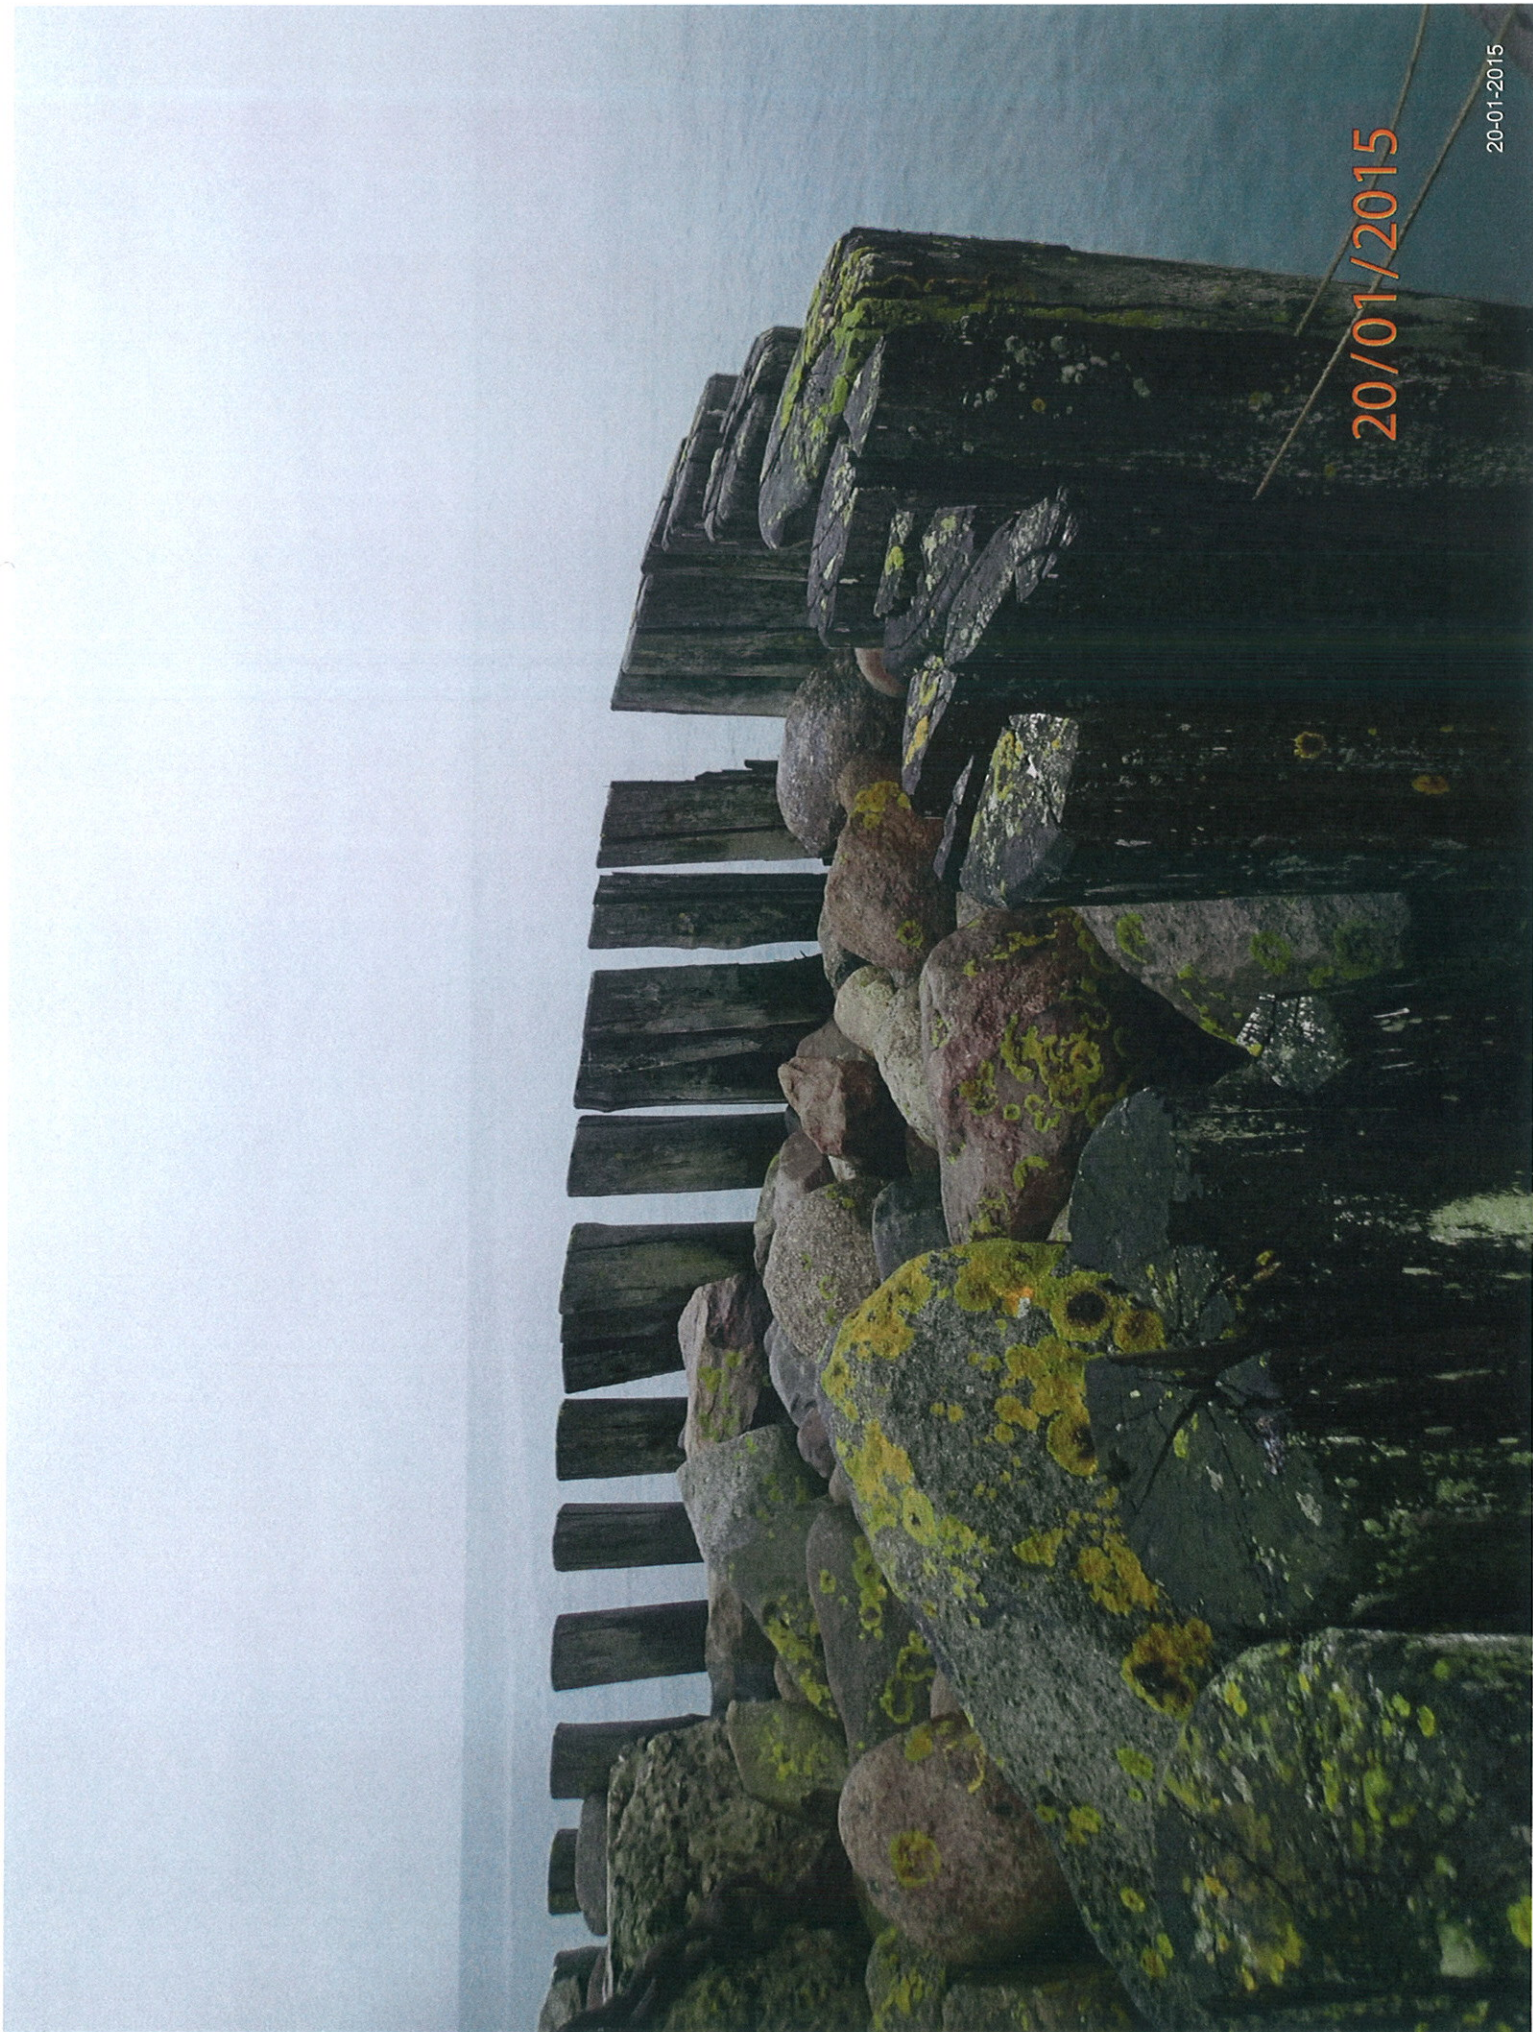
Molehovedets pæle er ca. Ø335 mm hårdtræspæle nok "Basralucus" der er rammet med centerafstand på ca. 600 mm. Pælens toppe er lig rodenden på stammerne. Der er desværre ikke gjort nogle tiltag til at sikre pæletoppene mod nedsivende vand og frostvirksomheder – og senere råd (blikhatte / skrån afskæringer / pgs.). Der ses d.d. således betragtelige revnedannelser i mange pæletoppe. (Foto 1 til foto 5).
